平成30年度 木材利用による業務用施設の 断熱性能効果検証事業

断熱性能計測の例

本資料では、補助対象施設の断熱性能計測を例示しています。

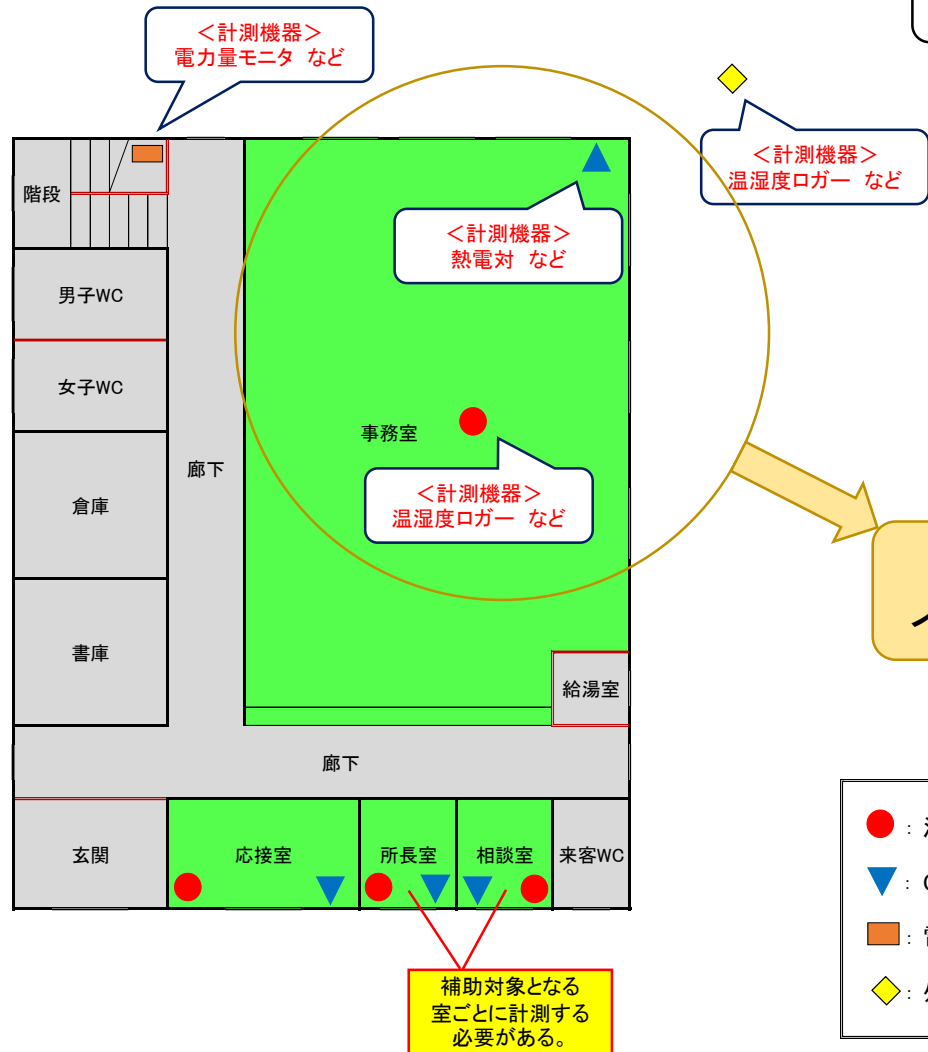
計測箇所図

- : 温度・湿度測定箇所
- ▼ : CLT壁面温度測定箇所
- : 電力量計測場所
- ◇ : 外気温度・湿度測定箇所

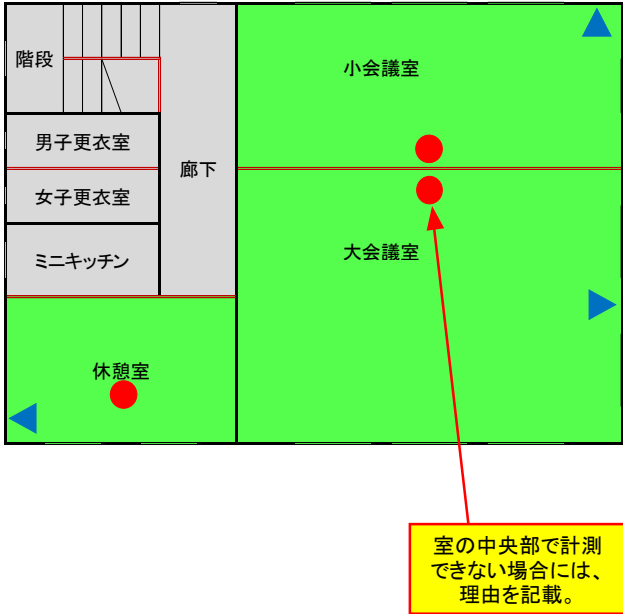
計測箇所と計測機器
(イメージ)

補助対象室
対象部材の表面温度計測
